全産連発第100号  
令和2年9月8日

公益社団法人全国産業資源循環連合会  
会長 永井 良

## 労働災害情報の提供について（第6報 累計7件目）

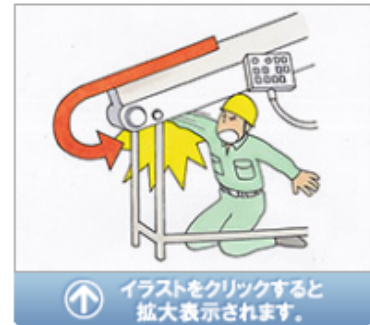
# 投入コンベアを停止させずにローラ 一部の掃除を行っていたところ、右 腕から胸のあたりまでを巻き込まれ た

被災者は、単独で、破碎機の投入コンベアのリターンローラー部に付着した石膏粉を、ワイヤブラシを用いて擦り落として除去する際、投入コンベアを停止させずに作業したため、リターンローラー部とコンベアベルトの間に、ワイヤブラシごと右腕から胸のあたりまでを巻き込まれたもの。

- 1 投入コンベアのリターンローラー部に、覆い、囲い、あるいは巻き込み防止ブロック等が設けられていなかったこと。
- 2 投入コンベアのリターンローラー部を掃除する際、当該コンベアの運転を停止しなかったこと。
- 3 投入コンベアのリターンローラー部を掃除する際、リターンローラー部に巻き込まれるおそれがあるにもかかわらず、皮手袋を着用したこと。
- 4 事業場における「安全に係るルール（安全5項目：回転部には近づかない、点検補修時には電源ロックを行う、補修時は3人以上で作業を行う、報・連・相の徹底等）」が定められているが、それが順守される体制（補修時は3人以上で行うとされているが、誰が補修作業に加わるのが明確になっていないこと等）となっていなかったこと。

- ・回転部に巻き込まれるおそれが想定される箇所には、覆い、囲い、あるいは巻き込み防止ブロック等を設けること。
- ・危険源の近くには手が届く範囲に非常停止スイッチを備える
- ・機械の掃除等の作業を行う際、作業者に危険を及ぼすおそれがある場合は、機械の運転を停止させ、電源ロックを励行すること。
- ・設計時、設備導入時等に、導入設備における作業（非定常作業を含む）に係るリスクアセスメントを実施し、潜在的危険有害性を把握し、その除去低減対策を講じること。
- ・回転部に巻き込まれるおそれのある箇所に近寄らないよう、作業者に徹底させること。
- ・事業場で定めた「安全に係るルール（安全5項目：回転部には近づかない、点検補修時には電源ロックを行う、補修時は3人以上で作業を行う、報・連・相の徹底等）」が確実に履行されるよう、対応時の体制の明確化、電源ロック実施作業に係るチェックリストの作成等、労働災害防止の方法等についての安全衛生教育を行い、安全管理体制の整備を図ること。
