全産連発第105号
令和2年9月16日

労働災害情報の提供について（第8報 累計9件目）

◆作業事故で男性死亡

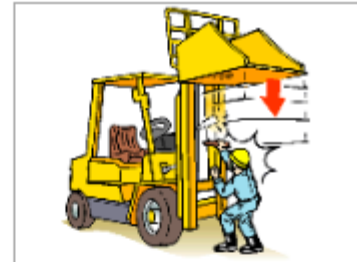
はさまった木切れを取り除き作業中にフォークリフトのバケットが降下してはさまれる

この作業を開始してまもなく、バケットからこぼれ落ちた木切れがフォークリフトのリフトシリンダーにはさまり、バケットが下降しなくなった。

そこで、被災者は、運転席から降りてフォークリフトの正面に回ってバケットの下に入り込み、バールを使ってはさまっていた木切れを取り除こうとしていたところ、バケットが急に降下してきて胸部及び腹部を打撲した。

この災害の直接の原因は、安全な措置をとらないまま、はさまっていた木切れを取り除くため、被災者がフォークリフトのバケットの下に入ったことであり、このような作業を行う場合には、万一バケットが降下しても安全なように安全ブロック等を使用することが必要である。

経営者の安全管理についての認識が希薄であったこと、フォークリフトの運転技能講習を修了した者がいなかったこと、フォークリフトの特定自主検査が一度も実施されていなかったこと等があげられる。
