全産連発第 110 号  
令和 2 年 9 月 25 日

公益社団法人全国産業資源循環連合会

## 労働災害情報の提供について（第 9 報 累計 11 件目）

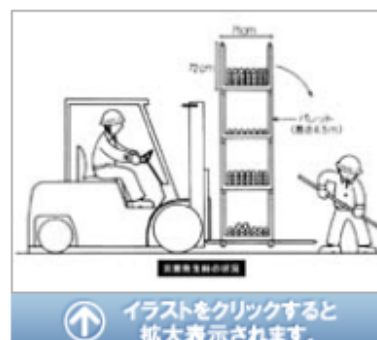
# フォークリフトの積荷が落下し、パート作業者に激突

奥へ移動設置するためには、手前に設置された4段積みパレットをいったん横へ移動させることが必要なため、フォークリフトにより積載し、後進して、その後前進させたところ、梱包のため不良品の素材を片付けていたパート作業員を前方に発見し、フォークリフト運転者が急ブレーキをかけた瞬間、フォークに積載していた最上段のパレットが前方へ落下し、パート作業員に激突した。

- [1] 4段積みパレットの重量は下段から95kg、130kg、30kg、130kgと重心が高く、しかもフォークの根元までパレットが入っていない不安定な状態であったこと。
- [2] フォークリフト作業範囲へほかの作業員が立ち入ったこと。
- [3] 前方に、ほかの作業員を発見したため急ブレーキをかけたこと。
- [4] フォークリフトとの接触防止のための誘導者を配置しなかったこと。
- [5] 端数となった素材の整理作業は通常作業ではなく、このための作業手順が確立されていなかったこと。

- ・フォークリフトの荷の積載にあたっては、偏荷重にならないように、荷の積み方、荷の重心位置を的確に決めて行うこと。
- ・フォークリフトの運転においては、急発進、急停止、急旋回等は荷くずれを起こしやすいことに留意すること。
- ・フォークリフトの作業範囲内にほかの作業者がいる場合は、誘導者を配置してこの者に定められた合図を行わせることにより接触の防止を図ること。
- ・作業計画を決めるにあたっては、通常作業のみならず突発的、臨時的な作業についても決めておくこと。
- ・フォークリフト運転者、パート作業者等に対し、随時、作業の変化等に対応するよう安全教育を実施すること。

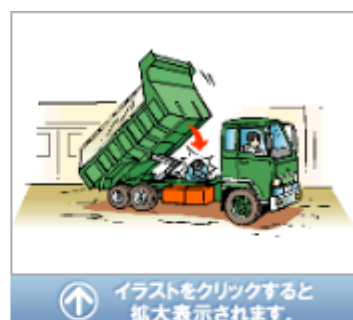
## ダンプカーの荷台下で修理作業中荷台が降下

この災害は、ダンプカーの運転中に故障したクラッチの修理のため、被災者がダンプカーの荷台下で作業を行っていたところ、荷台が降下し、被災者が荷台を持ち上げるアームと車体の間にはさまれたものである。

その時、荷台が降下してきて、被災者は荷台を持ち上げるアームと車体の間に挟まれ、約40分後に外傷性循環ショックで死亡した。

- 1 被災者は、修理のため荷台を上げる時上方に電線があり、それに接触するのをおそれて荷台を仰角約25度で止めたこと。
- 2 電線まではまだ距離があったので、同僚が荷台を上げるように言ったので、被災者がレバーを操作したが故障等があった荷台が上がらなかったこと。
- 3 会社では、安全ブロックが使用できないときには、車載の輪止めを使用するように指導していたのに使用しなかったこと。
- 4 間接的な原因としては、午後6時を過ぎており、日没後で周囲が暗くなっていたこと、もともと車両の点検整備が不十分であったこと等があげられる。

車両系荷役運搬機械、車両系建設機械のショベル、アーム、荷台等の下で修理・点検等の作業を行う場合には、安全支柱、安全ブロック等を使用すること。
