全産連発第 136 号
令和 2 年 11 月 12 日

労働災害情報の提供について（第 11 報 累計 13 件目）

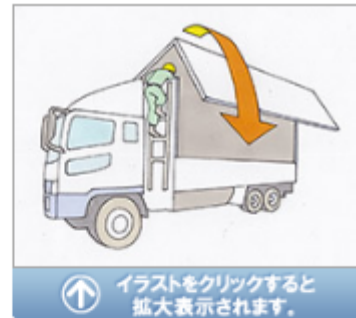
被災者は、ウイングルーフトラックのシリンダー付近からの油漏れ点検作業を行っていたところ、降下してきたウイングに挟まれた

整備工場にて、ウイングルーフトラックの油漏れ箇所の特定を指示された被災者は、予め上げられていた左ウイングと荷台パネルの間から身乗り出し、同僚に荷台後方にあるウイングを上下させる押しボタンの操作を依頼した。

被災者は、同僚にウイングの全開（上げの操作）から四分の一程度まで下げの操作を4～5回行わせ、ウイングが全開する度に止めさせ、ウイング上下用シリンダーに通じている油圧ホースの接続部に油落とし用スプレーを1～2秒噴射した後、同僚を持ち場に返した。尚、この時、ウイングは全開した状態であった。

数分後、整備工場の工場長が当該ウイングルーフトラックの前方へ行くと、ウイングが閉じて（下がって）おり、被災者がウイングと荷台前部のパネルの間に挟まれ、手足がだらんと下がり、呼びかけにも反応がなかった。また、油圧用の油が車両の側面に勢いよく噴出していた。

- 1 直接原因としては、ウイングを上げ、ウイングの下に入って修理作業を行うにあたり、安全支柱等を使用しなかったこと。
- 2 間接原因としては、以下の3点が挙げられる。（1）ウイングの油圧シリンダー用ホース接続金具が、油圧ポンプからのホースにウイング収納時（ウイングを閉じた状態）に常時接触しており、走行時の振動により接続金具がホースを損傷し、油圧用油が漏れ、シリンダーの油圧力が一気に抜けたと認められること。（2）ウイングの油圧シリンダー用ホース金具を取り外す、若しくは緩める作業を行ったと推定されること。（3）故障時は、「ウイングの油漏れ作業の特定のみを行う」という作業内容が徹底されていなかったこと。

- 荷室扉を上げ、その下に入って作業を行う場合は、安全支柱等を使用すること
- 作業員に対し、点検作業に関する教育を行うこと
- 作業指揮者を指名し、以下の職務を行わせること
 - ① 作業手順を決定し、作業を直接指揮すること
 - ② 扉が不意に降下することによる危険を防止するために、使用する安全支柱等の使用状況を監視すること
