全産連発第 87 号
令和 3 年 7 月 20 日

公益社団法人全国産業資源循環連合会

労働災害情報の提供について（第 13 報 累計 15 件目）

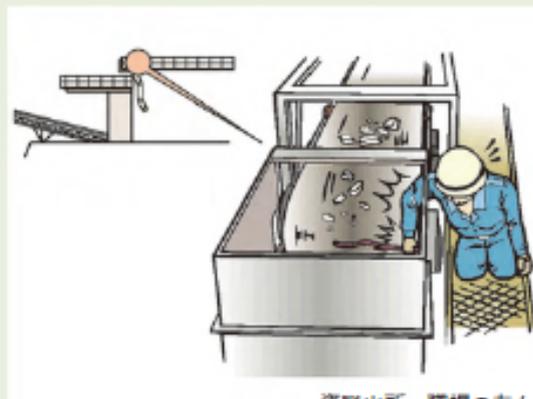
コンクリート廃材の破砕プラントでベルトコンベヤーに巻き込まれる

・災害発生当日、被災者は、始業点検後、通常の作業手順で、ドラグショベル、破砕プラント、クラッシャー及びベルトコンベヤー等を運転状態として作業を始めた。しばらくして、被災者がベルトコンベヤーのところで手招きをしているのを同僚が発見し、ベルトコンベヤーのスイッチを切り近づいたが、すでに被災者は、磁選機ドラムとその周辺の鉄板の間に、右腕を肩のつけ根から挟まれており、直ちに救急車で病院に搬送したが、右腕切断による大量出血で死亡した。

・被災者はベルトコンベヤーの回転部分の磁選機に鉄筋が付着していることに気がつき、止めずにそれを取り除こうとして挟まれたものと推定される。

1. 磁選機ドラムのあるベルトコンベヤーの回転部分の覆い等の防護措置が設置されていなかったことと、機械が自動的に停止するインターロックスイッチを備えていなかったこと。
2. 稼働中のベルトコンベヤー上の異物などを取り除く場合、電源を切って機械を止めた上で作業を行うなどの作業手順が作成されていなかったこと。
3. ベルトコンベヤーを非常停止させるためのリモコンスイッチを携帯していなかったこと

1. 巻き込まれリスクのある回転部分にはガード（覆い、囲い等）を設けることと、ガードを頻繁に外す必要のある部分には、インターロックスイッチを備えること。
2. 鉄筋を除去する場合は、電源を切り機械を止めて作業を行うことの徹底と作業手順の作成。
3. リモコンスイッチの取扱い等、非常時の措置について十分な教育を実施すること、および危険源の近くには手が届く範囲に非常停止スイッチを備えること。
