全産連発第178号  
令和元年9月27日

### 労働災害情報の提供について

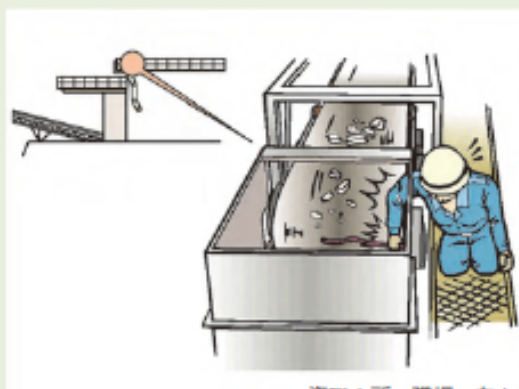
### コンクリート廃材の破砕プラントでベルトコンベヤーに巻き込まれる

・災害発生当日、被災者は、始業点検後、通常の作業手順で、ドラグショベル、破砕プラント、クラッシャー及びベルトコンベヤー等を運転状態として作業を始めた。しばらくして、被災者がベルトコンベヤーのところで手招きをしているのを同僚が発見し、ベルトコンベヤーのスイッチを切り近づいたが、すでに被災者は、磁選機ドラムとその周辺の鉄板の間に、右腕を肩のつけ根から挟まれており、直ちに救急車で病院に搬送したが、右腕切断による大量出血で死亡した。

・被災者はベルトコンベヤーの回転部分の磁選機に鉄筋が付着していることに気がつき、止めずにそれを取り除こうとして挟まれたものと推定される。

1. 磁選機ドラムのあるベルトコンベヤーの回転部分の覆い等の防護措置が設置されていなかったこと、機械が自動的に停止するインターロックスイッチを備えていなかったこと。
2. 稼働中のベルトコンベヤー上の異物などを取り除く場合、電源を切って機械を止めた上で作業を行うなどの作業手順が作成されていなかったこと。
3. ベルトコンベヤーを非常停止させるためのリモコンスイッチを携帯していなかったこと

1. 巻き込まれリスクのある回転部分にはガード（覆い、囲い等）を設けることと、ガードを頻繁に外す必要のある部分には、インターロックスイッチを備えること。
2. 鉄筋を除去する場合は、電源を切り機械を止めて作業を行うことの徹底と作業手順の作成。
3. リモコンスイッチの取扱い等、非常時の措置について十分な教育を実施すること、および危険源の近くには手が届く範囲に非常停止スイッチを備えること。

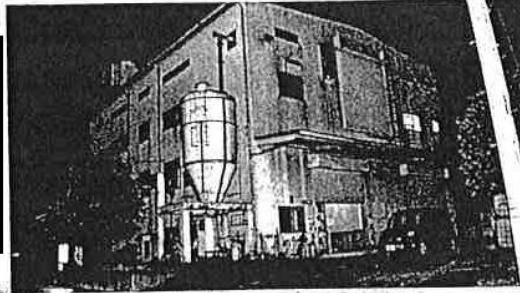
かくはん機に落ち死亡

高さ約3階)の中に落下した。搬送先の病院で約2時間後に死亡。助けようとした男性作業員もかくはん機内で倒れ、病院に搬送されたが、意識不明の重体となっている。

当時1人で、2階の工場のかくはん機の容器のボルトを外す作業をしていた。男性従業員は1階の事務所におり、が落下したことに気づいてかくはん機の中に助けに入ったという。

かくはん機の中に食材は入っていたが機械は動いておらず、目立った外傷はなかった。署が詳しい原因を調べている。

- ・施設への転落等防止措置
- ・作業工程及び安全措置の標準化
- ・施設への立入・点検時の安全措置
- ・事故等異常発生時の対応の基準化
- ・管理者との連絡措置の基準化
- ・事故防止に関する作業員の教育・訓練
