全産連発第 81 号
令和 2 年 8 月 12 日

労働災害情報の提供について（第 5 報 累計 6 件）

全産連労災発生情報 No.202008-1 「ダンプカーが処理場内の作業用の穴に転落し、運転席部分が近くにあったショベルカーと衝突」

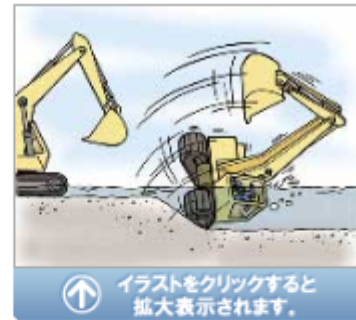
採石現場でドラグ・ショベルの移動中、沈殿池に転落

この災害は、採石現場においてドラグ・ショベルが沈殿池に転落したものである。

災害発生当日の午後は、ダンプカーでの搬出が予定されていなかったため、作業員Aは土砂採取場所や運搬経路の整備、沈殿池に溜まった水を排出する配水管と排水柵の設置を行うことになり、まず同僚Bがドラグ・ショベルを柵の近くに移動させていたが、途中で水深約1.5mの沈殿池にドラグ・ショベルの片側のクローラが落ち約15度傾いてしまった。

Aは、ドラグ・ショベルに乗り込むと直ぐに「ワイヤロープを外してくれ」というので、他の者が危険なので制止したが、再度外すよう指示があったので、ワイヤロープを外したところ、まもなく機体はさらに傾き、横転し、運転席が沈殿池に水没してしまった。

その後、さらに別のドラグ・ショベルを持ってきて、2台で引き上げたがAは作業服に操作レバーが引っ掛かったまま窒息死していた。

1 ドラグ・ショベルの操作技能を過信したこと

災害の直接的な原因は、被災者が同僚の制止を聞かずに自分の操作技能を過信し、転落防止のため他のドラグ・ショベルに接続していたワイヤロープを解かせ、自力でドラグ・ショベルを引き上げようとしたことである。

2 沈殿池の水位が上昇していたこと

ドラグ・ショベルが沈殿池にはまり込んだ原因としては、前夜の雨で水位が上昇していてドラグ・ショベルの通り道と沈殿池との区画が明確でなかったことがあげられる。

3 ドラグ・ショベル等の運行経路が定められていなかったこと

ドラグ・ショベルを移動させていた通路は一年ほど前までは使用されていたが、新道が完成してからは使用されていない道で、かつ、沈殿池に接近していたのに使用禁止などの措置を行っていなかった。

4 作業の指揮者がいなかったこと

この現場については、会社の常務が管理していたが常駐はしておらず、当日も朝に作業の指示をしたのみで現場を離れており、一作業員が作業の指示をするなど作業の指揮が明確に行われていなかった。

- ① 運行経路などについて作業計画を定めること
 あらかじめ運行経路、作業方法等について作業計画を定め、関係作業者に周知するとともに、計画に基づいた作業を確実に実行させる。
- ② 車両の転倒・転落防止の措置を行うこと
 車両の転倒および転落を防止するため、運行経路については必要な幅員を確保する、ガードレール等を設置する、荷台後ろの扉のロック解除の確認を徹底する、誘導者を配置することなどの措置を講ずる。
- ③ 安全管理体制を整備すること
 労働災害の危険が多い場所は、作業責任者の配置などの安全管理体制を整備するとともに、作業開始前の綿密な打ち合わせを実施する。重機の運転者に対し、運転開始前に周囲の安全を確認するように教育する。
- ④ 運転者などの能力向上教育を実施すること
 運転者などについては、一定の周期で能力向上教育を実施し、過信などによる運転操作を行わないよう教育訓練する。
