全産連発第103号
令和2年9月15日

公益社団法人全国産業資源循環連合会
会長 永井 良
安全衛生委員会
委員長 篠原 隆博

労働災害情報の提供について（第7報 累計8件目）

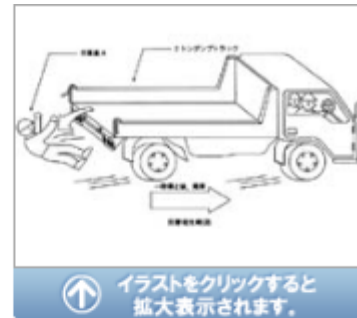
トラックの荷台から転落

荷台の後方にあおりのないトラックの荷台に、作業者を乗せて走行していたところ、荷台に乗っていた作業者が、荷台後方から転落して死亡した災害である。

当該ダンプトラックは、荷台の左右側方にあおりを備えており、両方のあおりを閉じた状態であったが、荷台の後方のあおりについては、作業の都合により、取り外したままであった。

[1] 荷台の後方にあおりのないトラックの荷台に、作業者を乗せて走行させたこと。

[2] 一時停止のあと発進させる際に、荷台に乗車している作業者の状態を確認せず、当該作業者に対して発進の合図を行わなかったこと。

- ① 原則としてトラックの荷台には作業者を乗車させないこと。別途作業者の移動のため自動車等を使用する。
- ② 道路交通法の適用のない場所において、作業車両の荷台に作業者を乗車させて走行させる必要がある場合は、車両の動揺により、作業者が転落する恐れのない箇所に乗車させること。なお、荷台にあおりのないトラックの荷台には、作業者を乗車させてはならない。
また、道路交通法の適用される道路においては、積載している貨物を看守するための最少限度の人員を除き、荷台へ乗車させてはならないこととされているので、留意のこと。
- ③ 作業車両の荷台に作業者を乗車させて走行させる場合には、発進させる前に、荷台に乗車させた作業者の状態(乗車箇所、姿勢等)の安全を確認し、当該作業者に対して発進の合図を行ってから、車両を発進させること。
